STAREA ACTUALĂ ȘI CĂILE DE REABILITARE A PARCULUI BĂLĂBĂNEȘTI

Cristina CIOBANU, doctorandă

Prezentat la 29 octombrie 2013

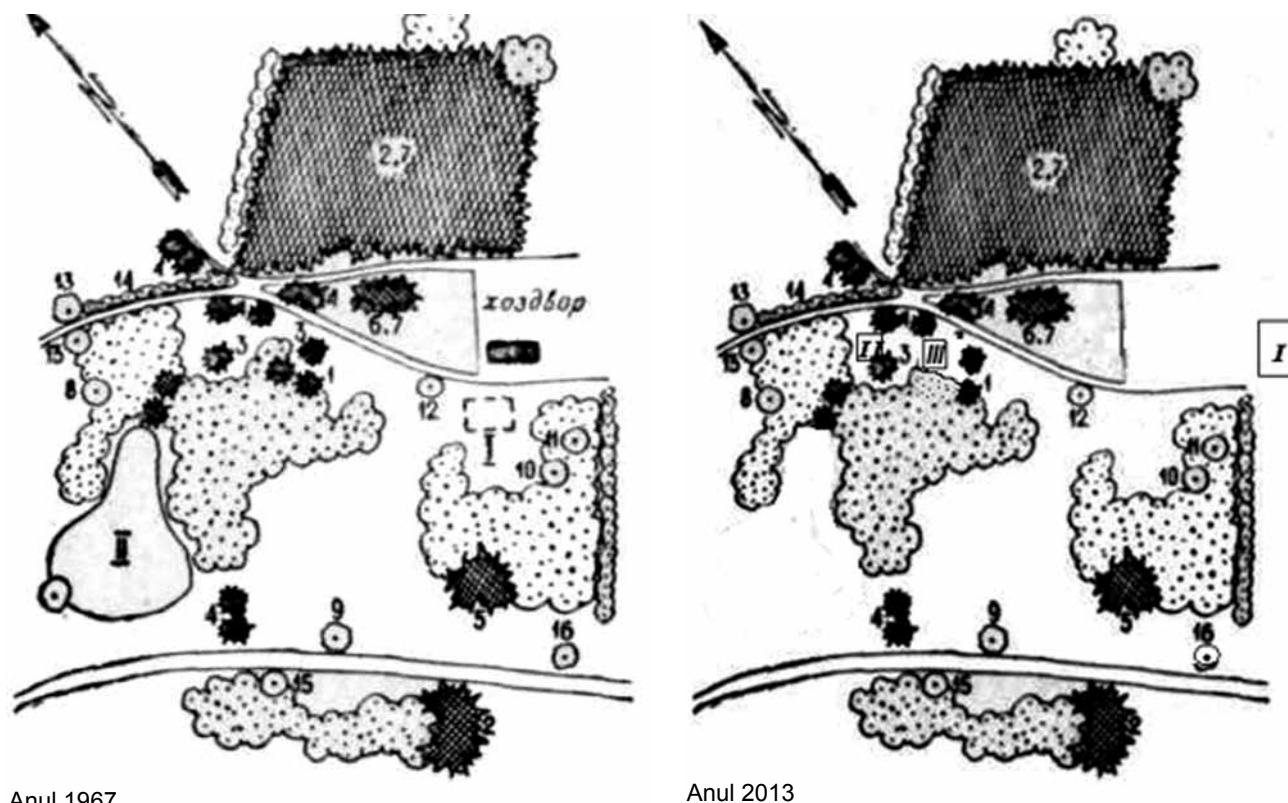
Figura 1. Schema parcului Bălăbănești, [4], pentru anul 2013 reactualizată de autor

Parcul este situat la una din intrările în sat, pe un versant cu expoziție sud-vestică. La data estimării (anul 2013), structura parcului nu s-a modificat esențial față de anul 1967, când a fost reconstituită în premieră schema (figura 1). La intrarea în parc este amenajat un izvor și amplasat un indicator ce semnalizează faptul că parcul este ocrotit de stat, are suprafața de 5 ha și este monument al naturii (figurile 2 și 3), informație incompletă, deoarece în prezent parcul este monument de arhitectură peisajeră. În cazul dat, se impune reactualiza-

6. Sunt necesare măsuri de ordin dendrologic (eliminarea plantelor invazive, restructurarea aleilor, defrișări sanitare, tunderea arborilor și arbuștilor) și sociale (demolarea clădirii nefinalizate (figura 1 b), transformarea sediului fostului colhoz într-un edificiu de menire socială și altele), toate acestea vor conduce la reabilitarea parcului;

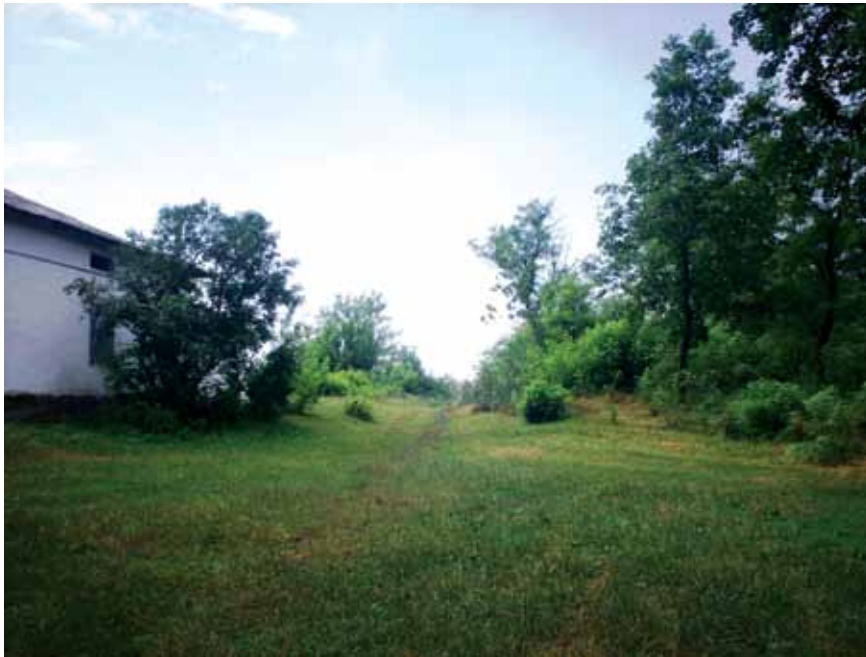
Accesibilitatea în parc, de asemenea, variază mult, de la 1 (bună) la 3 (scăzută). Cel mai bun nivel al accesibilității se atestă de la drumul principal ce traversează parcul spre poieni (figura 4). În aceste zone circulația este foarte bună, fără obstacole naturale sau antropice. În poiana de glădiță (*Gleditschia triacanthos*) a parcului, spre locul unde a fost iazul, accesibilitatea este medie de nota 2. Spre marginile poienilor, nivelul accesibilității este scăzut de nota 3. Principala cauză a nivelului scăzut o constituie vegetația, care a crescut haotic, cauzând și starea precară a aleilor. Pentru a spori esteticitatea și accesibilitatea, sunt necesare măsuri de îngrijire a aleilor, retezarea arborilor care au concrecut. De asemenea, este nevoie de realizarea acțiunilor de ordin social: instalarea băncilor, a pubelelor și a panourilor cu informații pentru vizitatori.

Figura 4. Poiana din spatele clădirii fostului colhoz

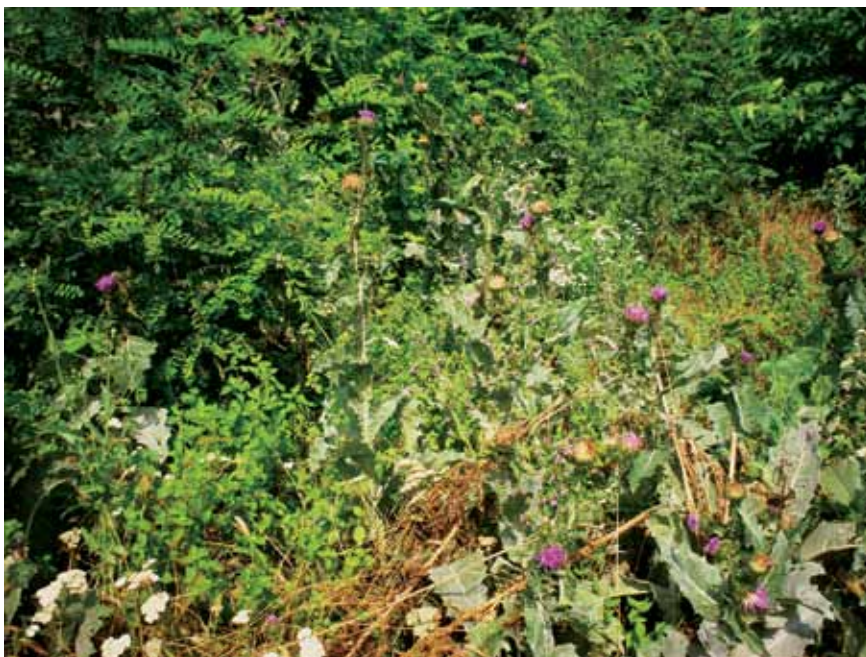
la 1 (foarte bună) la 3 (scăzută). Cea mai bună vizibilitate este în poieni, care au o deschidere largă asupra parcului. De la marginea poienilor vizibilitatea, în cea mai mare parte a terenului, scade până la 0 metri din cauza subarboretului foarte des (figura 5). Pentru ameliorare sunt necesare măsuri igienice, în parc sunt foarte puțini copaci uscați, însă puietul de plante invazive este într-un număr mare, după cum s-a menționat anterior. Totodată, este necesar de reamintit că cercetările pe teren s-au efectuat în luna iulie, când arborii și arbuștii erau înfrunziți, iarna vizibilitatea în parc crește.

Figura 5. Subarboret de salcâm tânăr și bursture
