STAREA HIDROMORFOLOGICĂ A CORPURILOR DE APĂ DIN BAZINUL HIDROGRAFIC AL RÂULUI CAMENCA (AFLUENT AL R. PRUT)

Abstract. *This article is dedicated to assessment of hydromorphological state of 12 river water bodies delineated in the Camenca River Basin. Analysis of hydromorphological alterations is based on the approaches and methodology proposed in Water Framework Directive and its guidelines and was realized for elaboration of Camenca River Basin Management Plan. The most significant pressure is caused by dam construction. Decreasing of water bodies lengths due to impoundments constitutes 20-55%. The same factor determines the reduction of water resources by 12-44%. This study will constitute the basis for estimation of water bodies at risk as well as development of Programme of Measures towards attaining environmental objectives for water bodies.*

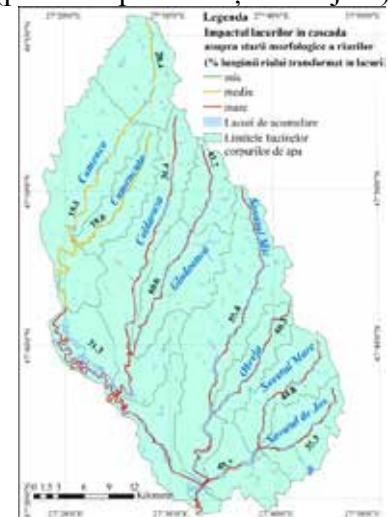
Figura 6. Impactul lacurilor de acumulare asupra stării morfologice a CA

Evaluarea impactului antropic supra stării hidromorfologice a corpurilor de apă a fost apreciată în baza analizei lacurilor de acumulare în cascadă construite pe corpul de apă, a digurilor de protecție și canalelor de irigare/desecare situate în apropierea albiei minore a râurilor. Construcția lacurilor de acumulare în cascadă a determinat diminuarea lungimii corpurilor de apă. În cadrul bazinului pilot toate corpurile de apă sunt supuse acestui tip de presiune. Micșorarea lungimii râurilor cauzată de acest factor de presiune se încadrează în limitele 20-55% (fig. 6). Un impact mediu al lacurilor de acumulare este estimat pentru partea superioară a bazinului-pilot: CA Camencuța și Camenca (partea de mijloc și superioară) unde diminuarea lungimii CA este <30%. Celelalte corpuri de apă sunt supuse unui impact antropic semnificativ, micșorarea lungimii râurilor fiind chiar și peste 50%: Glodeanca (partea inferioară), Șovățul Mic, Obreja. Trebuie menționat faptul că sectoarele râurilor situate în amonte lacurilor de acumulare seamănă mai mult cu zone umede decât cu râuri, fiind acoperite de stufăriș. Cu toate acestea, pe lângă iazurile și lacurile de acumulare existente pe cursul râurilor, pe parcursul cercetărilor în teren a fost depistat un număr mare la mini-acumulări de apă, construite prin bararea râurilor cu crengi sau alte tipuri de materiale, în special, pentru păsări (fig. 7). Astfel, concluzionăm, că impactul acumulărilor de apă în cascadă poate fi și mai mare decât cel estimat în baza informației oficiale.

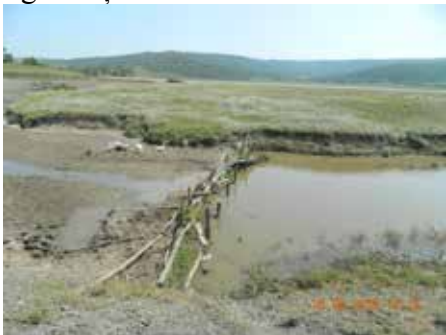
Figura 7. Baraj neautorizat pe Șovățul Mare, s. Cuzmenii Vechi

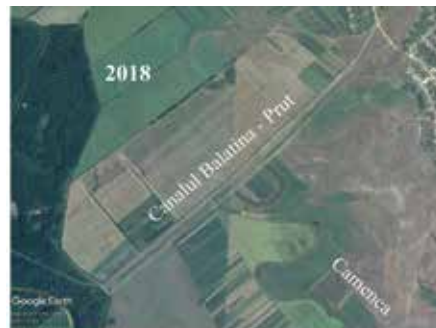
Figura 8. Imaginea satelitară a canalului Balatina-Prut

În anii 70, în regiunea s. Balatina a fost construit canalul Balatina-Prut, iar râul Camenca a fost orientat direct în r. Prut, în așa fel, lungimea cursului natural al râului fiind micșorată cu aprox. 50%, respectiv, conexiunea între partea superioară și inferioară practic s-a pierdut. Scopul construcției acestui canal a fost desecarea terenurilor și prevenirea inundațiilor. În anii '90 au fost întreprinse primele măsuri de restabilire a albiei minore a r. Camenca, însă analizând imaginile satelitare actuale (fig. 8), precum și situația în teren (fig. 9) constatăm că măsurile structurale de reabilitare a cursului natural al albiei rămân a fi necesare. Putem observa că conexiunea cu râul Prut nu mai există, însă apa râului Camenca se stochează într-un lac de acumulare al cărui legătură cu albia minoră al râului din partea din aval nu se evidențiază.

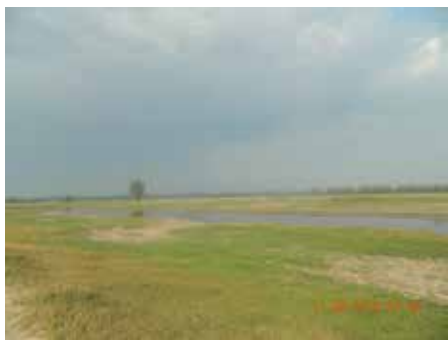
Figura 9. Secțiune din canalul Balatina - Prut

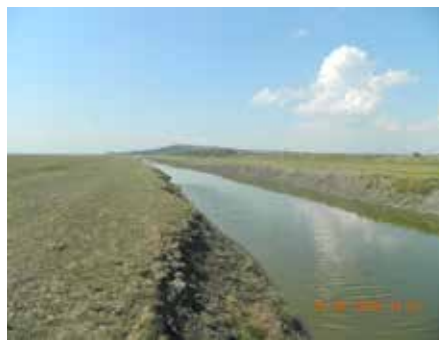
Figura 10. Camenca transformat în canal, s. Pruteni

În partea inferioară r. Camenca reprezintă practic un sistem de canale sursa apei cărora sunt apele subterane sau de ploaie, comunicarea între ele nu este peste tot prezentă, iar albia veche în mare parte este secată sau cu scurgere nesemnificativă. O imagine a r. Camenca canalizat este figura 10. Cu toate acestea în baza analizei imaginilor satelitare și cercetărilor în teren ținem să menționăm că meandrele albiei vechi a râului se pot ușor identifica și, respectiv, se pot aplica măsuri ingineresti de restabilire a cursului natural.

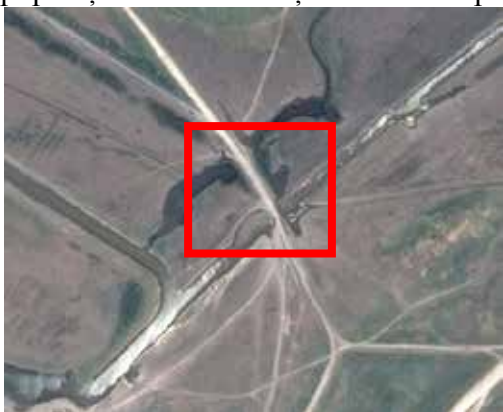
Figura 11. R. Șovățul Mic despărțit de drumul Drujineni-Pruteni, lângă s. Pruteni

Pe parcursul cercetărilor în teren a fost depistat și un alt factor de presiune care influențează semnificativ starea hidromorfologică a corpurilor de apă. Acesta constă în construcția drumurilor transversal cursului corpurilor de apă, oprind conexiunea între segmentele râului create de un astfel de baraj artificial. Un exemplu, în acest sens, este reprezentat în figura 11 din care se observă că scurgerea apei CA Șovățul Mic este blocată de un drum, respectiv, în amonte apa se acumulează formând o mini-acumulare, iar în aval, apa ce se concentrează provine din Camenca sau din Prut în perioada de remuu. Din imaginea satelitară se observă că în cazul trecerii unor inundații apa se revarsă din Șovățul Mic și inundă lunca din partea de amonte a drumului. Acest fapt este confirmat și de populația locală. Situații similare se pot observa și în partea inferioară a r. Camenca.

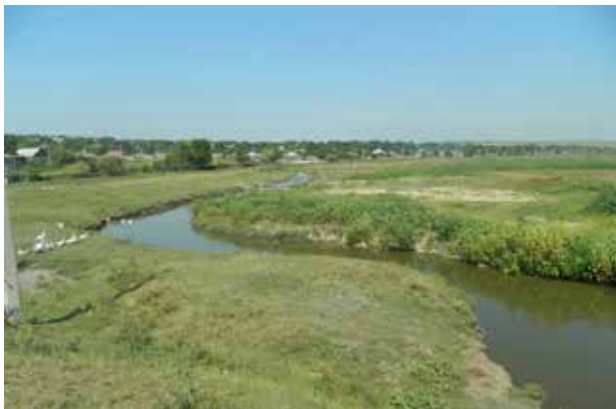
Figura 15. Șovățul Mare, s. Albinețul Vechi, înainte de confluența cu Șovățul de Jos

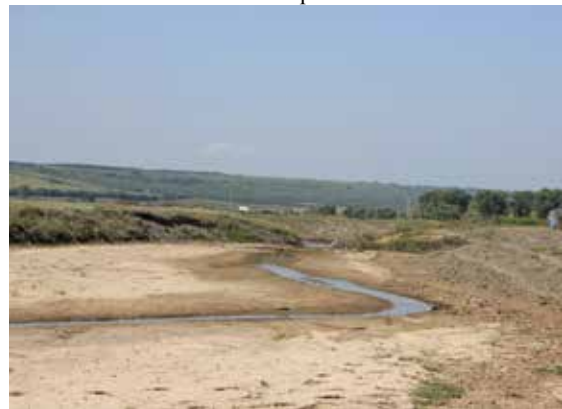
Figura 16. Șovățul Mare, s. Cuzmenii Vechi, înainte de confluența cu Șovățul Mic (în amonte - lac de acumulare)

În finalul evaluării impactului antropic cumulativ asupra resurselor de apă concluzionăm că doar pentru un corp de apă din cadrul bazinului hidrografic Camenca resursele de apă rămân practic neschimbate, pentru 3 corpuri se atestă o diminuare a resurselor de apă cu până la 20%, iar pentru celelalte 8 descreșterea scurgerii de apă este considerabilă fiind chiar și de aprox. 40% (fig. 14). Pentru estimarea stării râurilor și resurselor de apă reale au fost efectuate cercetări în teren, în rezultatul cărora a fost determinat că, în mare majoritate, scurgerea apei este redusă la minimum, râurile fiind transformate practic în bălți fără scurgere, pe de o parte sau, pe de altă parte, râurile pe sectoare întregi sunt secate. Exemple în acest sens sunt reprezentate în figurile 15-16. Aceste imagini arată comparativ starea râului Șovățul Mare din partea superioară (fig. 15) și cea inferioară (fig. 16). Impactul lacului de acumulare se observă în imaginea din figura 16, râul fiind practic secat din cauza insuficienței scurgerii apei din l. a de lângă s. Cuzmenii Vechi.
